# Smontaggio tastiera MacBook Pro 13" 2018 con Touch Bar

Smontaggio della tastiera a farfalla di 3<sup>a</sup> generazione del MacBook Pro, eseguito il 19 Luglio 2018.

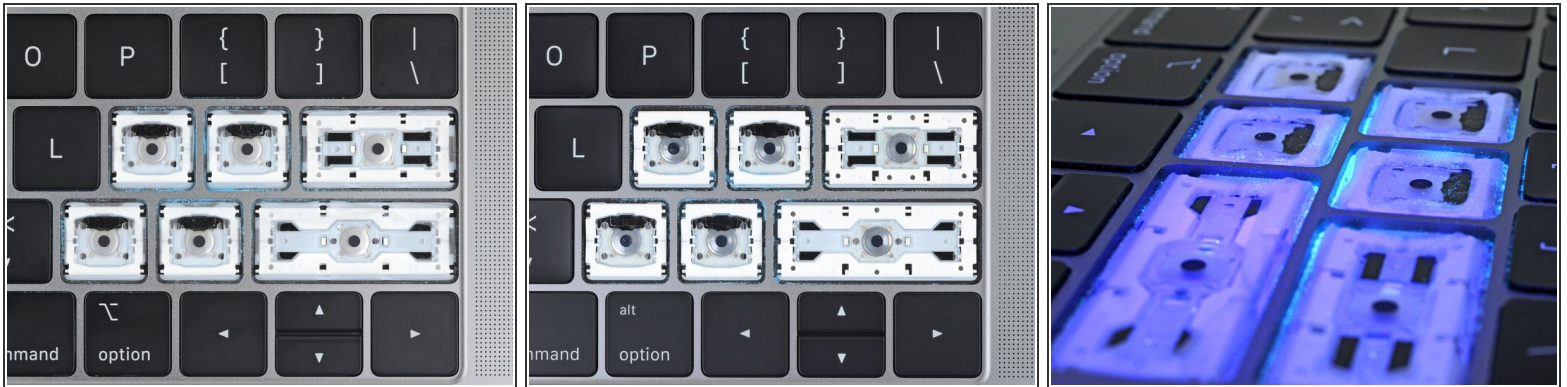
## Passo 2

- Andiamo alla *domanda* che tutti si stanno facendo: le nuove protezioni in silicone funzioneranno? Ecco il nostro esperimento altamente scientifico:
  - Abbiamo spruzzato un po' di polvere blu sui tasti, ci abbiamo trafficato su e poi abbiamo tolto i tasti per vedere dove è andata la polvere.
  - **Finalmente!** La tastiera di terza generazione (prima immagine) convoglia la maggior parte della polvere verso il bordo dei tasti, lontano dal delicato meccanismo a farfalla. I meccanismi dello scorso anno (seconda immagine) non si comportano altrettanto bene.
  - Test accelerati (ovvero più polvere, e più digitazione) spingono la polvere luminosa oltre le difese (non infallibili) della membrana e sullo switch dei tasti.
- ✦ Un ringraziamento al nostro amico e appassionato di Mac [@danj](#) per l'idea della polvere fluorescente! Grazie Dan.

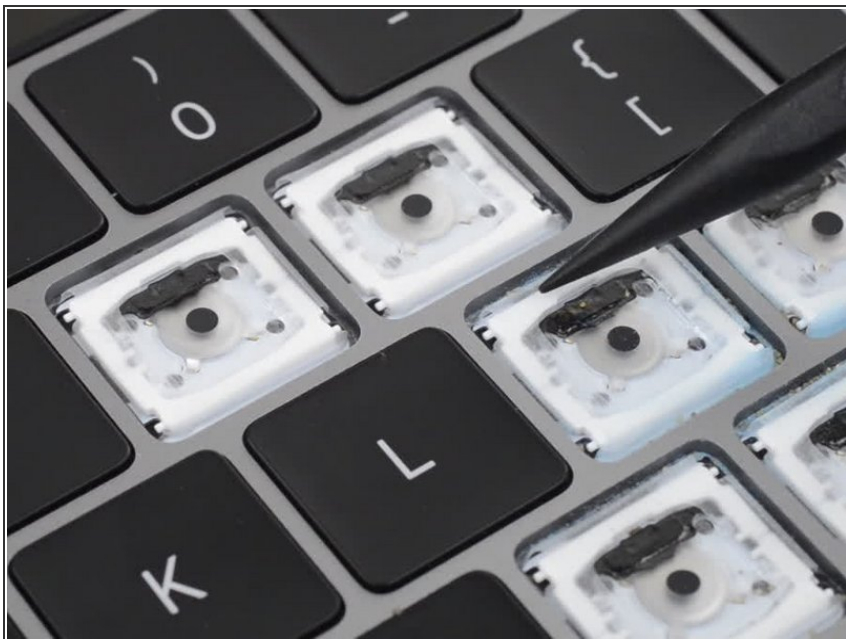
### Passo 3

- Fase 1 completata! Passiamo alla fase 2: il test della sabbia di DOOM.
- Cospargiamo un pizzico di sabbia sulla tastiera, digitiamo sui tasti per un minuto, e ...
- Non dobbiamo neppure togliere i tasti per capire che qualcosa non va. Alcuni tasti si sono bloccati!
- Rimuovendo i tasti, scopriamo che i granelli di sabbia sono passati attraverso i fori laterali della membrana e hanno bloccato il meccanismo a farfalla.
- Conclusione: la membrana in silicone aggiunge un grado significativo di resistenza allo sporco, ma non è completamente antiproiettile antipolvere.

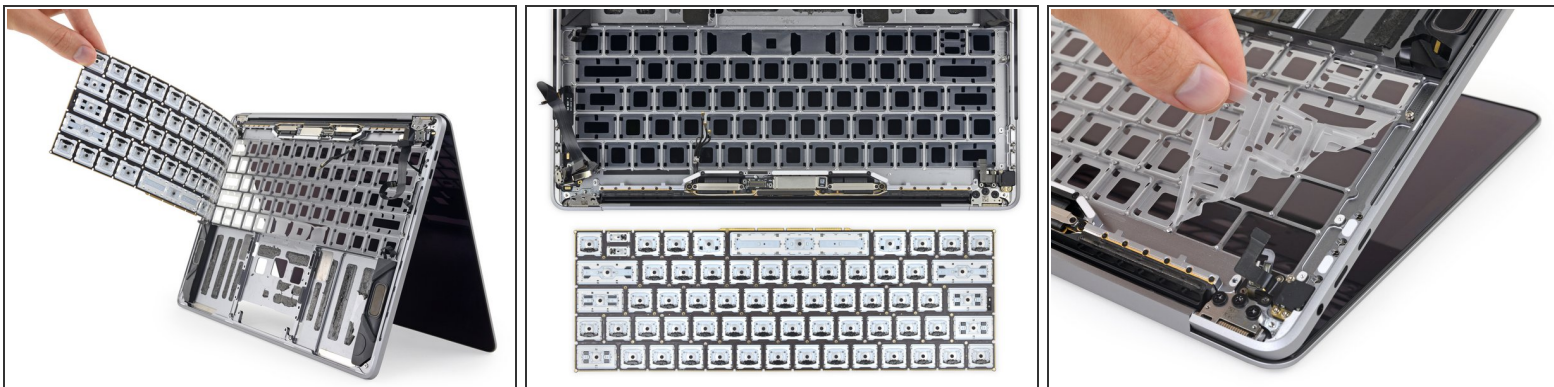
## Passo 6

- Con tutte le sue difese abbattute, il PCB della tastiera cede e si stacca dal telaio, esponendo completamente la membrana che era inserita sotto.
- La membrana si presenta come un singolo foglio di silicone fustellato, che ricorda le [cover per tastiera di vecchia scuola](#).
- A parte i tasti migliorati, questo tipo di tastiera è ancora carente in termini di manutenzione. L'enorme quantità di smontaggio richiesto, insieme a ostacoli come i rivetti e l'adesivo, rende la sostituzione di una tastiera malfunzionante ben poco pratica.
