# MacBook Pro 13" Touch Bar 2018 Tastatur Teardown

Teardown der Schmetterlingstastatur der dritten Generation des MacBook Pro durchgeführt am 19. Juli 2018.

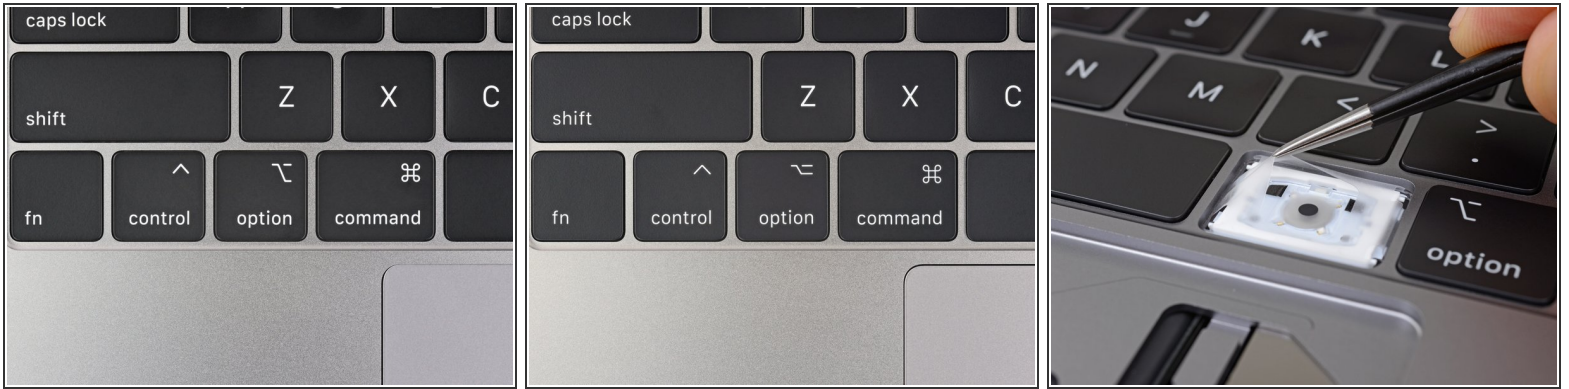
## Schritt 1 — MacBook Pro 13" Touch Bar 2018 Tastatur Teardown

- Optisch ähnelt die neue Tastatur dem Vorgängermodell auffallend. Im ersten Bild siehst du das etwas größere Symbol "Option" ⌥ auf dem neuen Modell.
  - Die neuen Tastenkappen sind ein ganz kleines bisschen dünner (ca. 1,25 mm, gegenüber 1,50 mm beim Modell 2017) und ermöglichen eine einfachere Entfernung bei geringerem Beschädigungsrisiko. Wir stellen auch fest, dass das Innenleben der [Leertaste](#) subtil überarbeitet wurde.
  - Und natürlich ist da die neue Silikonschicht, die über die empfindlichen Schmetterlingsmechanismen gelegt ist.
- i** Vor einiger Zeit meldete Apple [ein Patent](#) für alle Arten von Tastatur-Dichtschutz-Methoden an. Und heute hat [Apple vielleicht](#) den wahren Zweck des Silikons als Staubschutz bestätigt.

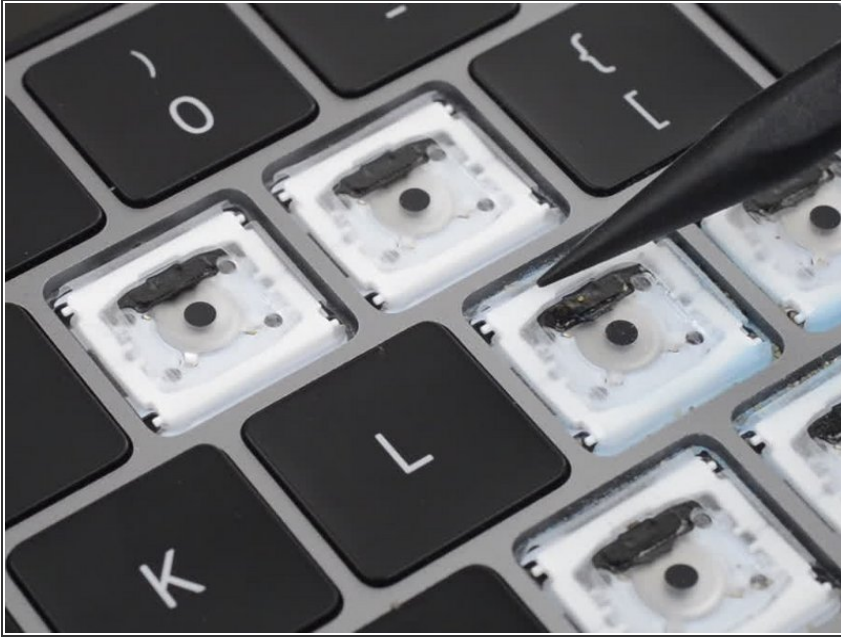
## Schritt 3

- Die erste Etappe liegt hinter uns! Weiter geht's zur zweiten Etappe : der Sandtest des UNTERGANGS.
- Wir streuen eine Prise Sand über die Tastatur, tippen für eine Minute auf die Tasten, und...
- Wir müssen nicht einmal die Tastenkappen abheben, um zu erkennen, dass da etwas nicht stimmt. Ein paar Tasten haben sich verklemmt!
- Wir hebeln die Tastenkappen ab, und stellen fest, dass Sandkörner durch die Eckperforationen in der Membran eingedrungen sind und den Schmetterlingsmechanismus blockiert haben.
- Fazit: Die Silikonmembran erhöht den Schutz gegen eindringende Materialien erheblich, ist aber nicht ganz kugelsicher staubdicht.

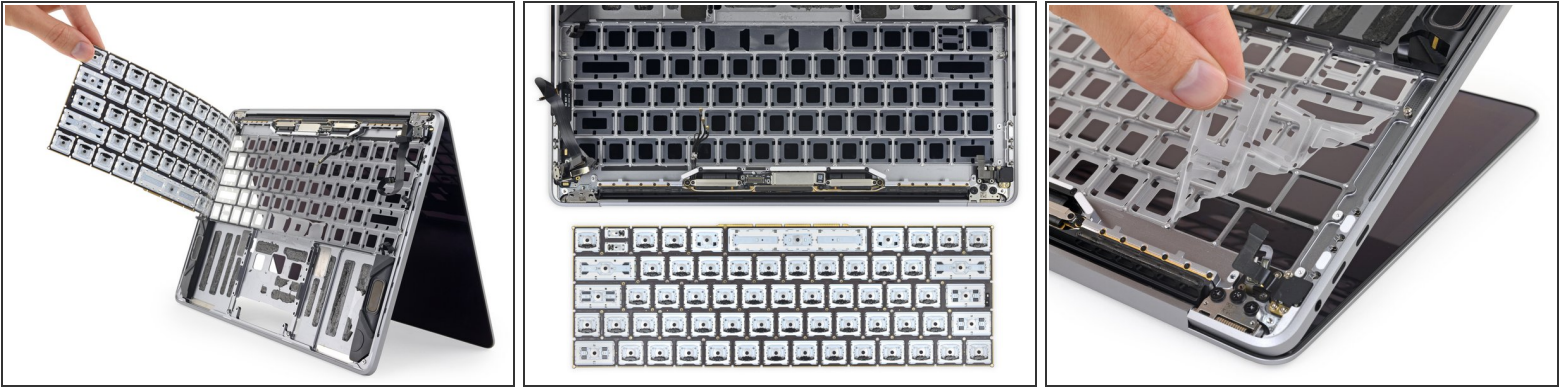
## Schritt 6

- All ihre Abwehrmaßnahmen wurden vereitelt, und die Tastaturplatine gibt nach und löst sich vom Gehäuse, wodurch die darunter liegende Membran vollständig freigelegt wird.
- Die Membran besteht zufällig aus einem einzigen Blatt gestanzten Silikons, das an die alten [Gummi-Tastaturabdeckungen](#) erinnert.
- Abgesehen von den verbesserten Tastenkappen ist dieses Tastaturdesign noch ziemlich unbrauchbar. Der enorme Demontageaufwand sowie Hindernisse wie Nieten und Kleber machen den Austausch einer defekten Tastatur äußerst unpraktisch.
