# Smontaggio MacBook Pro 15" Touch Bar 2019

La nostra ricerca del nuovo "materiale" nella tastiera butterfly del MacBook Pro da 15" ha rivelato due novità di rilievo. Eseguito il 22 maggio 2019.

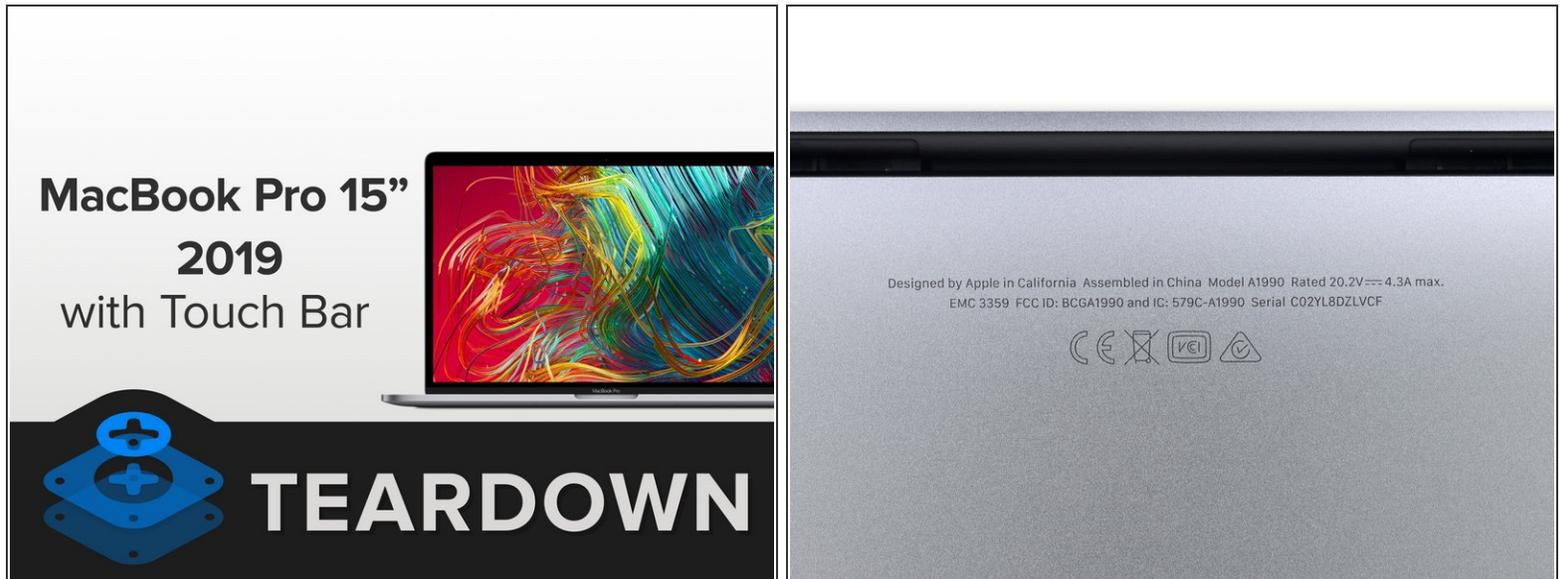
## Passo 1 — Smontaggio MacBook Pro 15" Touch Bar 2019

- Sulla carta, il nuovo MacBook Pro 2019 propone solo un salto in avanti nelle prestazioni. Ma quanto è lungo questo salto? Riassumiamo:
  - Schermo IPS Retina display da 15,4" retroilluminato a LED con True Tone, risoluzione 2880 x 1800 (220 dpi), gamut colore P3 wide
  - Processore esa-core Intel Core i7 da 2.6 GHz (Turbo Boost fino a 4.5 GHz) accoppiato a una GPU Radeon Pro 555X
  - 16 GB di SDRAM DDR4 da 2400 MHz
  - SSD da 256 GB tipo PCIe
  - Wi-Fi 802.11ac e Bluetooth 5.0
  - Quattro porte Thunderbolt 3 (USB-C)
- ⓘ La vittima del nostro smontaggio porta il ben noto numero modello A1990, ma accompagnato da un nuovo numero EMC (Electromagnetic Compatibility) : **3359**.

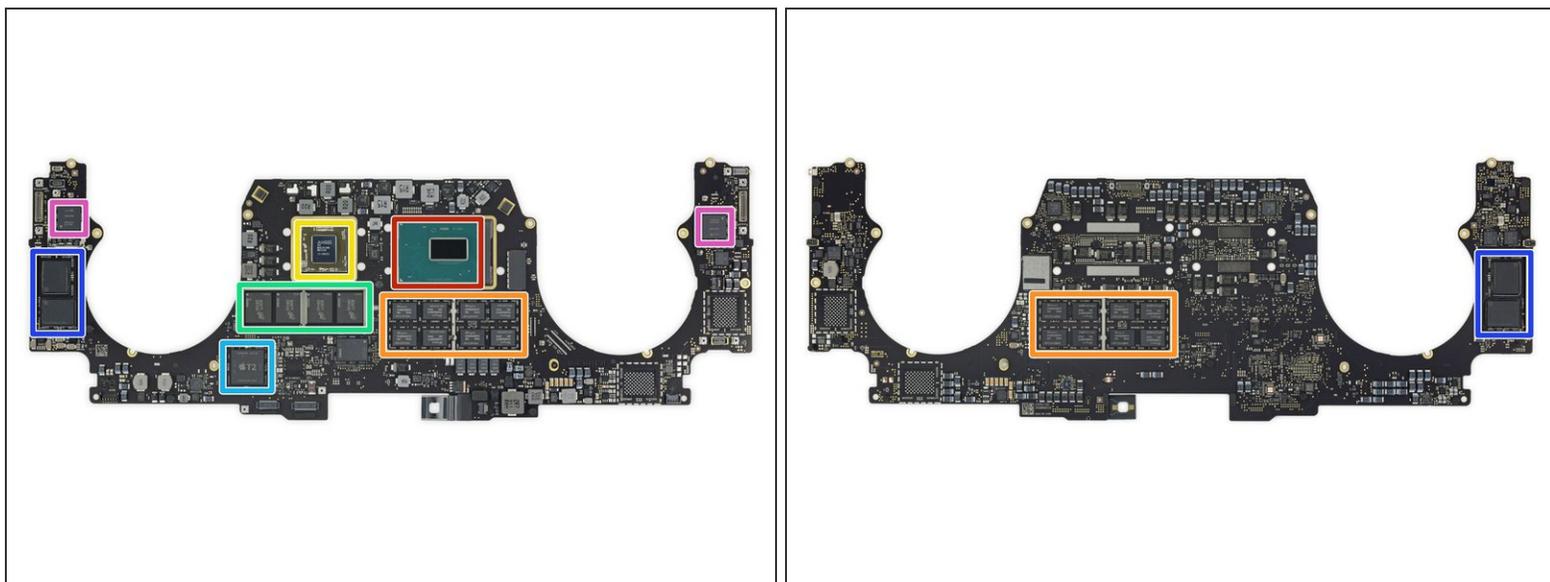
### Passo 3

- Con la modularità dei componenti ridotta a zero, non c'è alcuna possibilità di aggiornare questo hardware. Ecco i chip che ti accompagneranno finché campa il laptop:
  - Intel Core i7 esa-core di nona generazione [i7-9750H](#)
  - 16x di SDRAM DDR4 SK Hynix [H5AN8G8NAFR](#) da 8 Gb (16 GB in totale)
  - GPU AMD Radeon Pro 555X
  - 4x RAM GDDR5 Micron [MT51J256M32HF-70:B](#) da 8 Gb (4 GB in totale)
  - Coprocessore Apple T2 APL1027 339S00533, stratificato sopra a 1 GB di memoria LPDDR4 Micron D9VLN
  - Memorie flash Toshiba TSB3226AW8815TWNA1 e TSB3226XZ2939TWNA1 (per un totale di 256 GB)
  - Controller Thunderbolt 3 Intel [JHL7540](#)

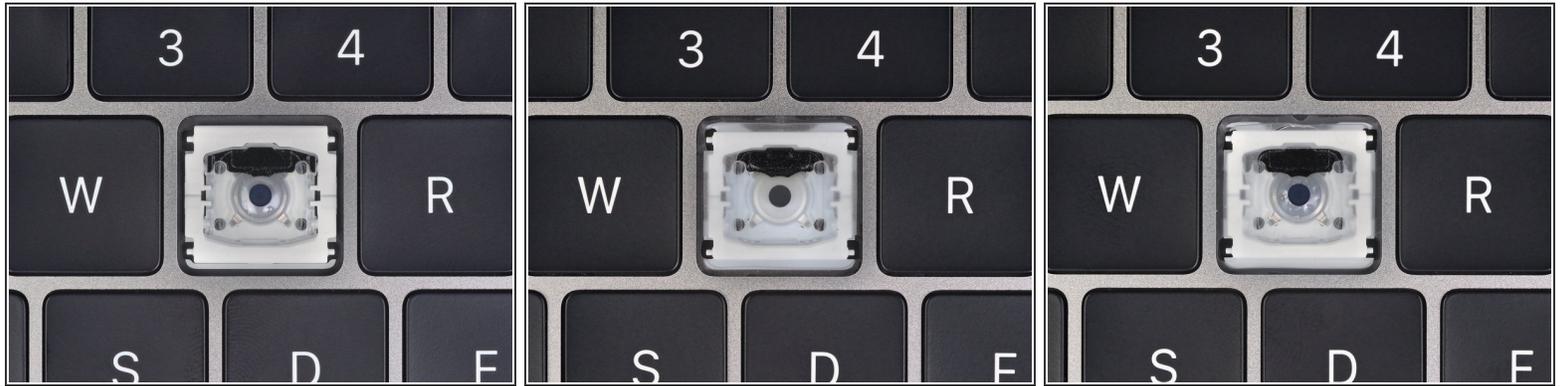
## Passo 5

- E ora dritti alla tastiera butterfly! Ricapitoliamo le metamorfosi subite finora da questa farfalla.
- Dopo il suo debutto nel [MacBook Retina 2015](#), la tastiera butterfly si è posata sulla linea MacBook Pro per la prima volta nel 2016 (immagine a sinistra).

- ① Progettata per essere super sottile e al tempo stesso per rispondere a pressioni non ben centrate, questa tastiera ha fatto subito discutere per la sua corsa estremamente corta; c'è voluta poco perché si dimostrasse anche inaffidabile.

- Nell'estate 2018, [Apple ha lanciato un programma di riparazione](#), dando la colpa internamente alla polvere che bloccava i tasti; ha quindi lanciato modelli aggiornati con una [membrana in silicone](#) che protegge gli switch dei tasti (immagine centrale). [Ma i problemi sono continuati](#).

- Infine, la revisione 2019 degli switch della tastiera butterfly ha mantenuto la membrana in silicone, ma ha aggiornato i materiali della piccola cupola metallica a molla e del suo rivestimento plastico.

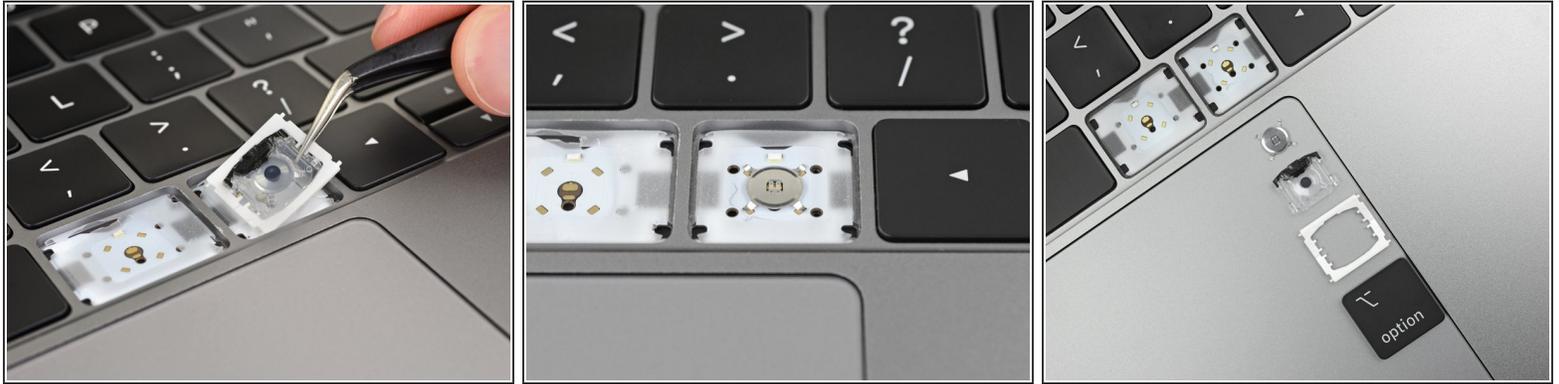
## Passo 6

- Ricapitolato quanto sapevamo, analizziamo uno strato alla volta i componenti dell'interruttore della tastiera butterfly 2019.
  - Sopra a tutto c'è la cover del tasto, dotata di una pratica etichetta per indicare agli utenti qual è il tasto che non funziona.

- La staffa bianca incernierata è il meccanismo a farfalla che controlla il movimento del tasto, stabilizzandolo in modo che possa andare su e giù senza inclinarsi o "ballare".

- Alloggiata all'interno della staffa, c'è una cover trasparente che si flette a ogni pressione del tasto e allo stesso tempo tiene lontano lo sporco dal sottostante switch a cupola.

- L'elemento più significativo di questo gruppo è l'[interruttore metallico a molla a forma di cupola](#). Questo si deforma quando si preme il tasto, realizzando un ponte tra i sei contatti presenti; torna com'era non appena si rilascia il tasto.

- Sotto lo switch a cupola ci sono [sei piastrine metalliche](#). La pressione del tasto viene rilevata quando la piastrina centrale più in alto chiude il contatto con una qualsiasi delle altre cinque.

- A coronamento di tutto, c'è la membrana in silicone che copre il meccanismo a farfalla per evitare l'intrusione di sporco che potrebbe bloccare il tutto.

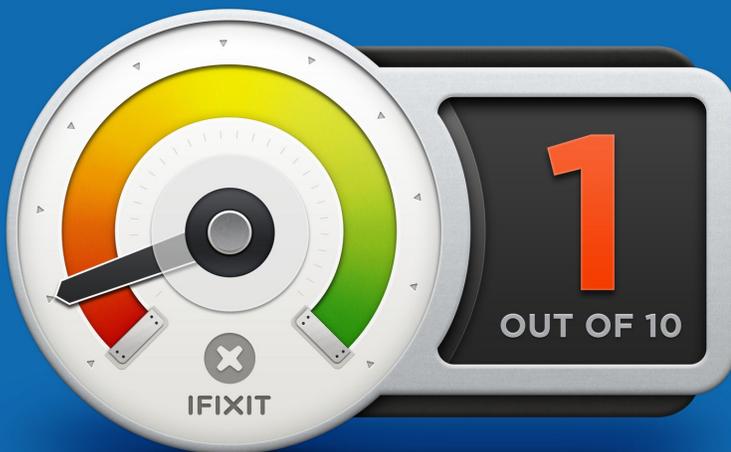
### REPAIRABILITY SCORE:

- Il MacBook Pro 2019 da 15" con Touch Bar si guadagna il punteggio di **1 su 10** nella nostra scala di riparabilità (10 è il più facile da riparare).
  - Il trackpad può essere rimosso e sostituito senza incontrare alcuna grossa difficoltà.
  - Il processore, la RAM e la memoria flash sono saldati alla scheda logica. L'esecuzione di riparazioni e aggiornamenti si presenta come qualcosa di ben difficile da attuare.
  - Il gruppo del case superiore, che comprende la tastiera, la batteria, gli altoparlanti e la Touch Bar, è incollato tutto insieme, rendendo difficile pensare alla sostituzione individuale di questi componenti.
  - Il sensore Touch ID svolge anche il ruolo di interruttore ed è accoppiato con il chip T2 della scheda logica. La riparazione di un interruttore d'accensione guasto può rendere necessario l'intervento di Apple oppure di sostituire la scheda logica.
