Sostituzione viti gruppo display del MacBook Pro 15" Retina Display versione metà 2012

Guida prerequisita viti gruppo display.

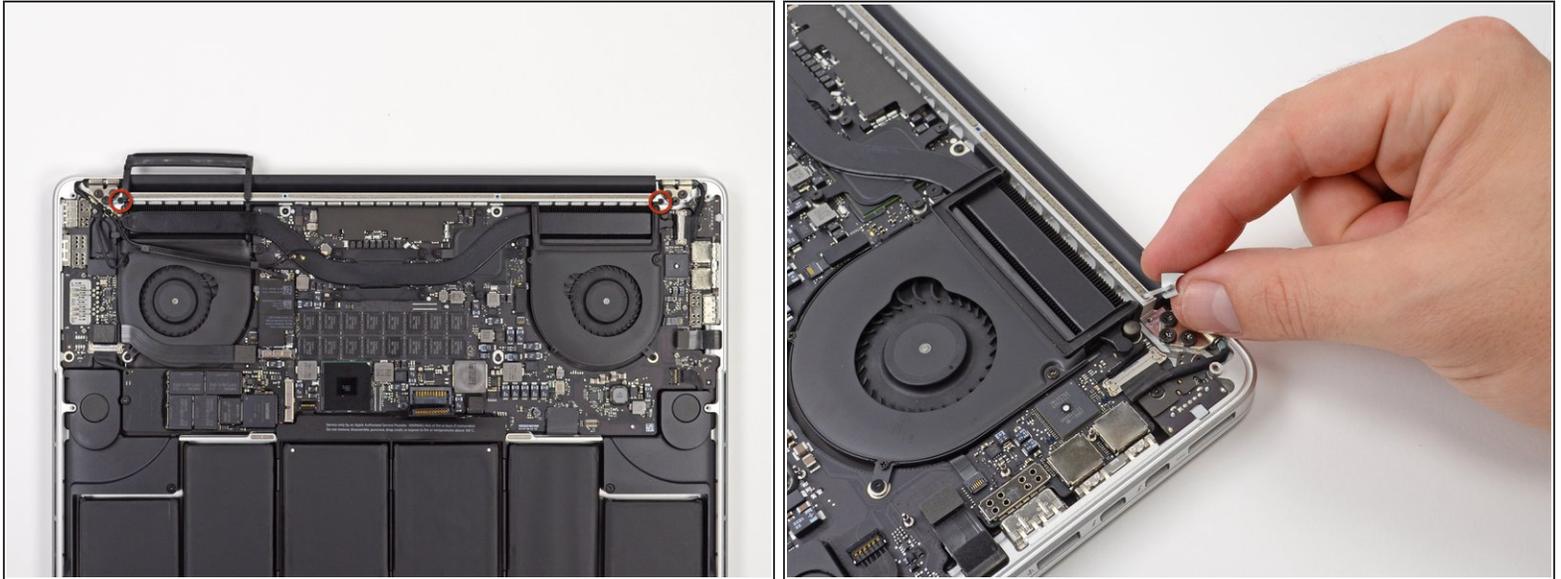
Passo 1 — Viti gruppo display

- Rimuovi le due viti T5 Torx da 3.1mm che fissano le cerniere del display sul case superiore.
- Rimuovi le due cerniere di alluminio dal MacBook Pro.
