Smontaggio MacBook Pro 15" Touch Bar 2018

Smontaggio del MacBook Pro 15" Touch Bar 2018, eseguito il 16 luglio 2018.

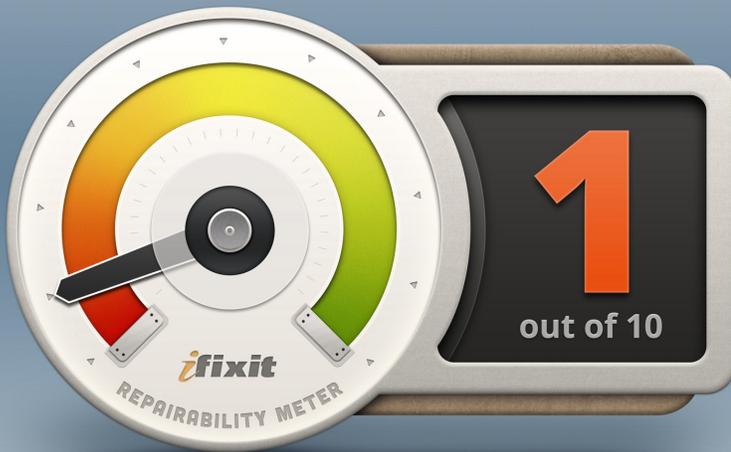
REPAIRABILITY SCORE:

- Il trackpad può essere sostituito senza rimuovere la batteria.
- Il processore, la RAM e la memoria flash sono saldate sulla scheda logica. Le riparazioni e gli aggiornamenti si possono definire come minimo poco pratici.
- Il gruppo superiore del case che comprende la tastiera, la batteria e gli altoparlanti è incollato tenacemente, rendendo difficile sostituire separatamente tutti questi componenti.
- Il sensore Touch ID assolve alla funzione supplementare di pulsante di accensione ed è accoppiato al chip T2 sulla scheda logica. Aggiustare l'interruttore di accensione guasto può richiedere l'aiuto di Apple oppure l'installazione di una nuova scheda logica.
