教你尽可能无损伤的拆解airpods充电盒，主要是针对普通用户刚进水没多长时间的朋友，可以尝试用我这种方法拆解后，尽可能的在最短的时间内将，电池和内部电路板拆出来抢救,尽量挽回损失！或者以后电池寿命缩短可以用这方法拆解更换！

## 步骤 1 — AirPods Charging Case Disassembly

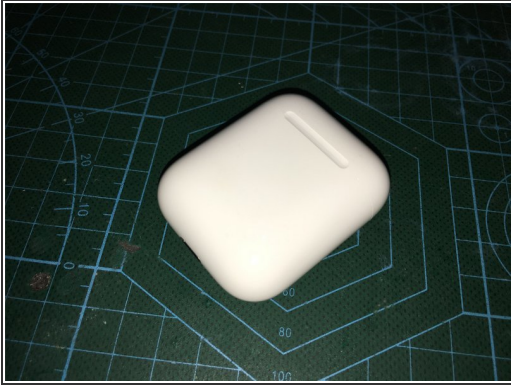
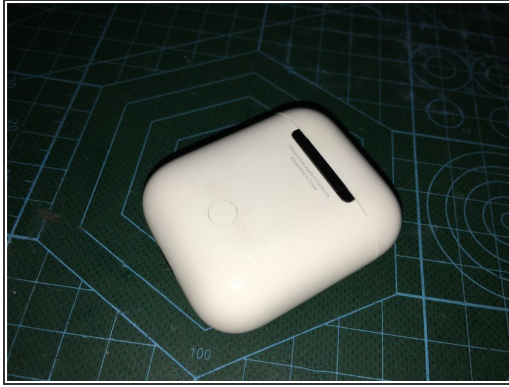
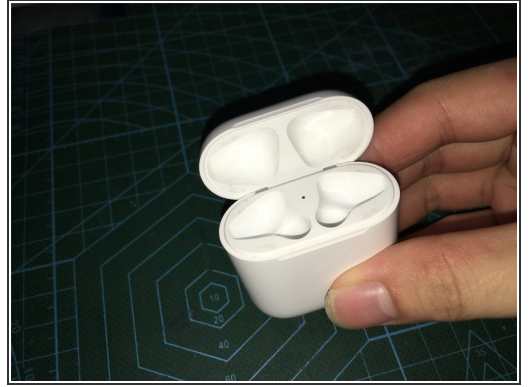
- 这是一个进水的airpods充电盒，那就尝试把它拆完整开试试看

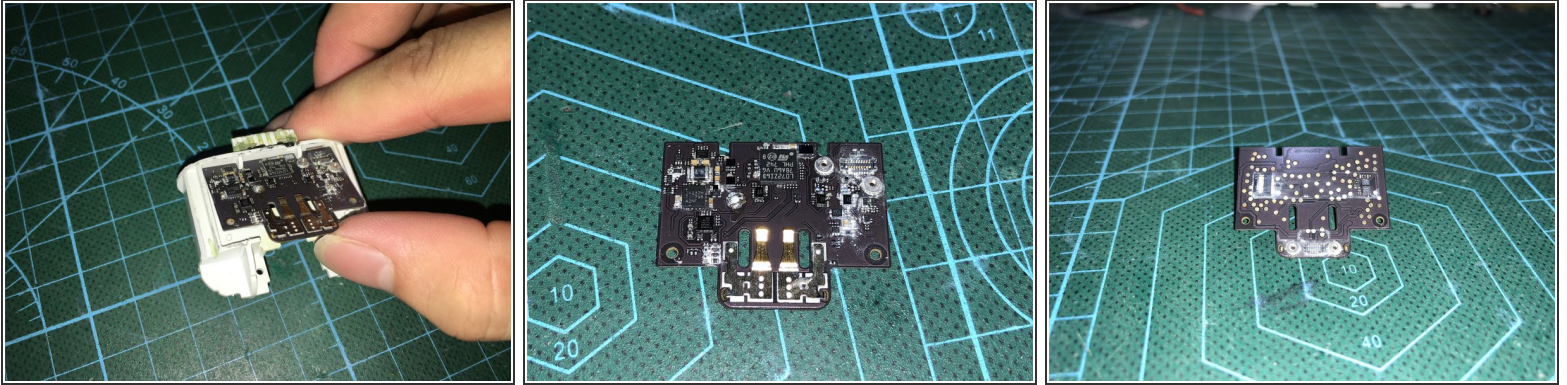
## 步骤 15

- 取下电路板后，可以看到电路板部分元件蚀非常严重，毕竟进水有很长时间了，

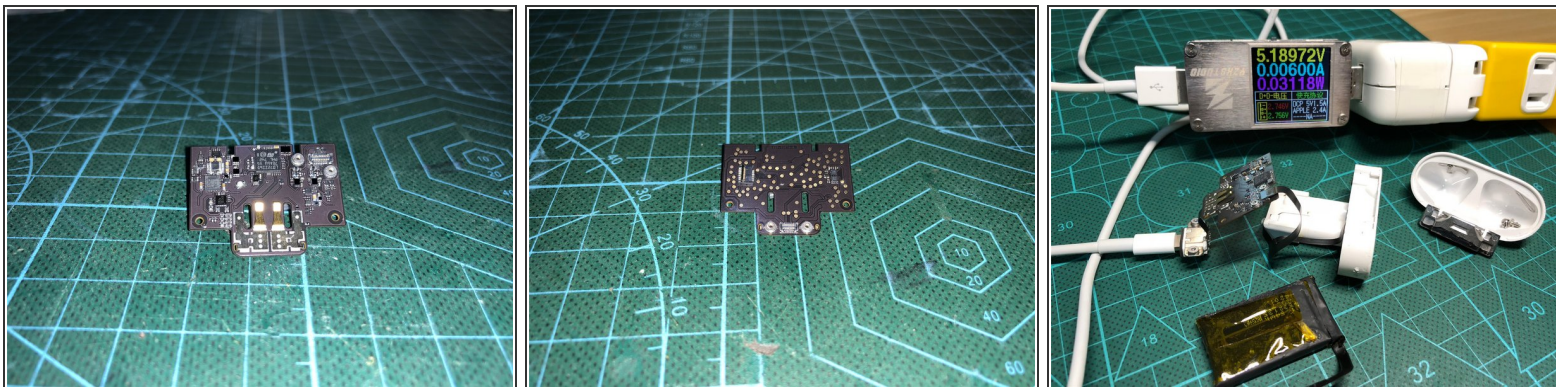
## 步骤 17

- 清理后，先不忙上锂电池，连接电源看看指示灯有没有亮，
- 很显然主板依然不能正常工作指示灯也未亮，查看电流在六毫安左右，这种情况一般大多都是，电源芯片最容易损坏，看来需要重新将损坏的元件拆不过你需要，找到相同型号，的元件才可以，但，找不到没关系，可以重新，拆下原件重新植锡焊接碰碰运气了，这里针对专业人士，普通用户的话请看我的建议在文章最后~~~

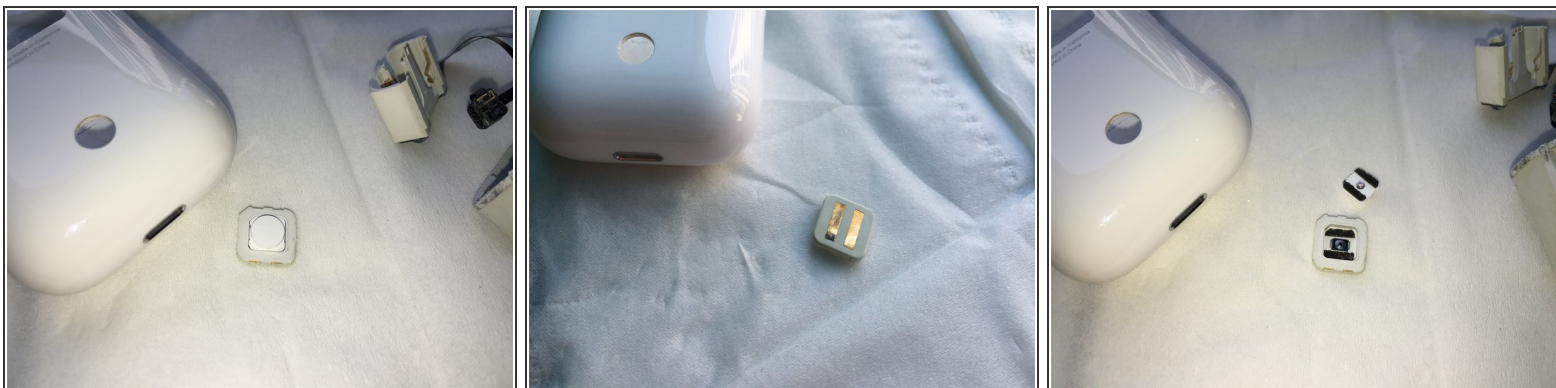
## 步骤 18

- 差点忘记了这颗ifixit没有完全拆解的按钮，按钮的内部到底有什么秘密呢，顺便把他也拆开看看咯，可以看到采用了和iphoneSE iphone5以前手机实体Home键内部差不多相同的按键
