# KitchenAid KSM150PSEER Reparatur der Rührkopf-Verriegelung

Reparatur der Rührkopf-Verriegelung, wenn sie nicht mehr greift und der Rührkopf beim Kneten schlägt (z.B. nach Einstellen des Abstandes Rührer- Schüssel)

Geschrieben von: KaiVi

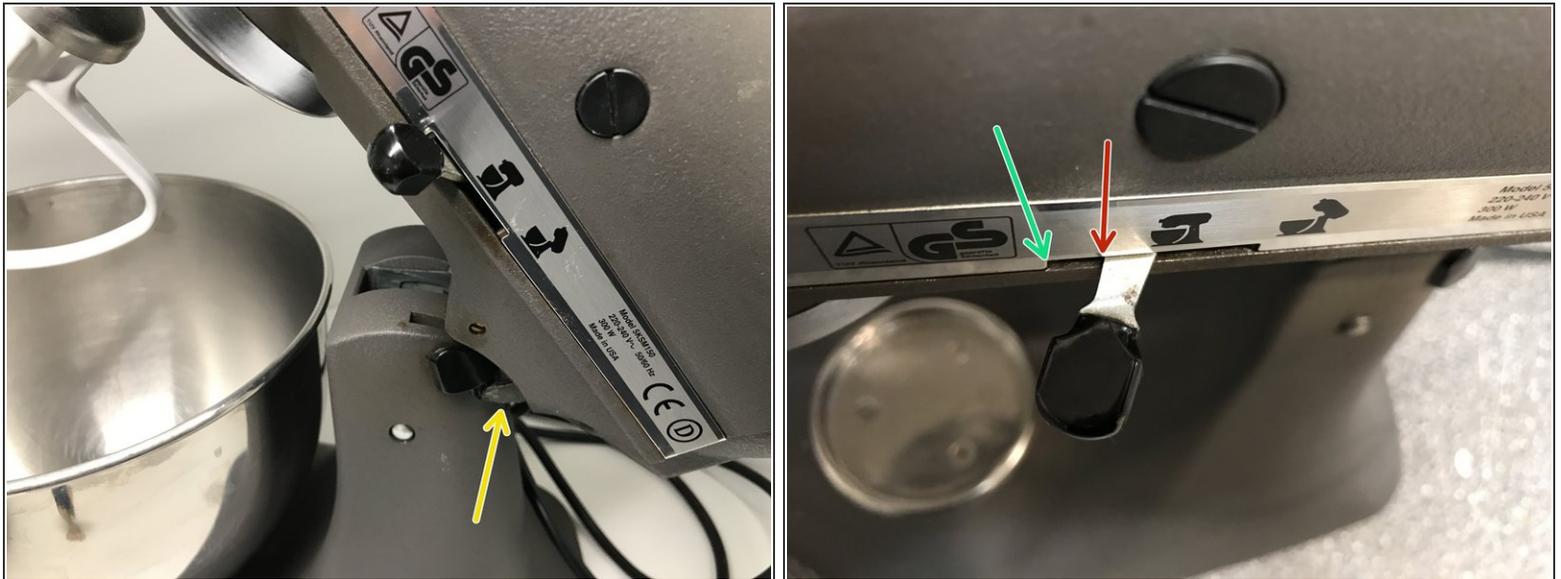
## Schritt 1 — Analyse

- Prüfung 1: Rührkopf entriegeln und nach oben schwenken. Fährt die Sperrklinke bei Betätigen des Verriegelungshebels in das Rührkopf-Gehäuse ein?
- Sperrklinke fährt ein --> Mechanismus in Ordnung, mit Prüfung 2 fortfahren
- Sperrklinke fährt nicht ein --> Mechanismus defekt, Reparaturmöglichkeiten nach Öffnen des Gehäuses, ist nicht in dieser Anleitung beschrieben.
- Prüfung 2: Stellung des Verriegelungshebels bei abgesenktem Rührkopf prüfen:
  - --> Hebel korrekt eingerastet. Rührkopf ist verriegelt und lässt sich nicht anheben. Dann sollte der Kopf beim Kneten auch nicht schlagen ;-)
  - --> Hebel nicht korrekt eingerastet. Rührkopf lässt sich anheben, ohne den Hebel zu betätigen --> weiter mit Schritt 2

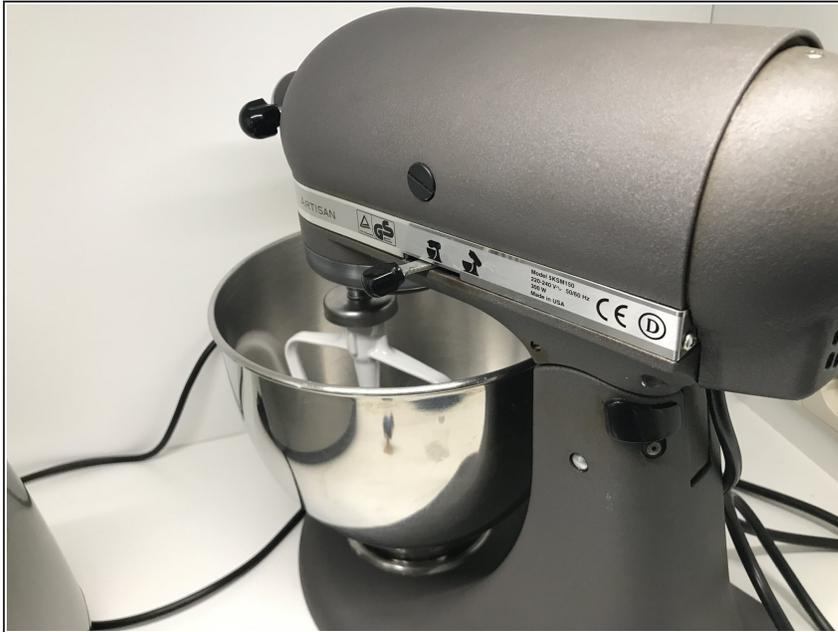
## Schritt 2 — Justage Rührkopf prüfen

- Als nächstes korrekte Justage des Rührkopfes nach Anleitung [https://de.ifixit.com/Anleitung/Kitchen A...](https://de.ifixit.com/Anleitung/KitchenA...) prüfen.
- Sicherstellen, dass der Abstand nach Anleitung möglichst klein ist (5ct Münze soll bei laufender Maschine gerade so touchiert werden und sich nur ein paar Millimeter in der Schüssel weiter bewegen). Ggf. Justage nach Anleitung durchführen.
- War eine Justage nötig und wurde der Kopf nach unten gestellt, kann das Problem mit dem schlagenden Rührkopf schon behoben sein und die Verriegelung korrekt einrasten. Nochmal Schritt 1 - Prüfung 2 durchführen.
- Tritt Problem weiterhin auf, fortfahren mit Schritt 3

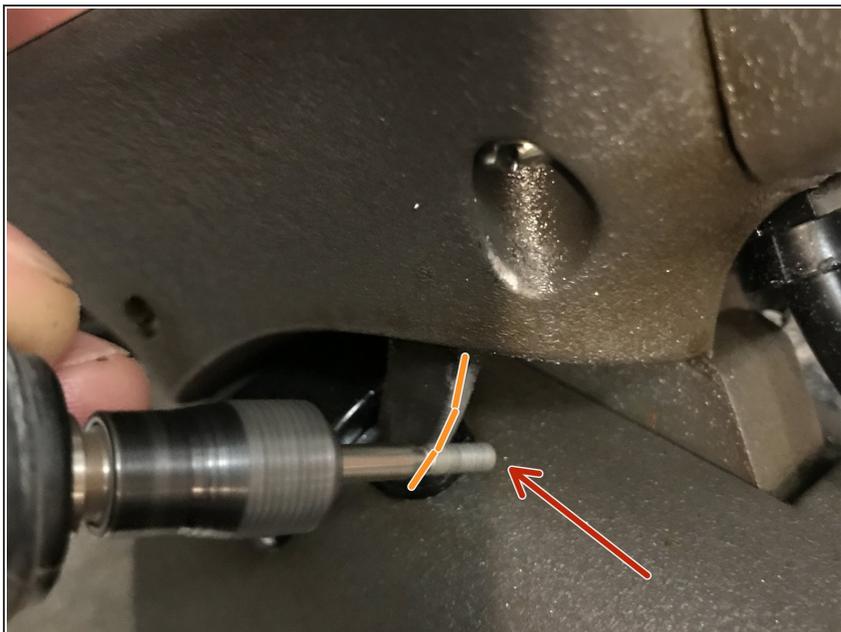
## Schritt 3 — Reparatur

- Rührkopf nach oben klappen bis er einrastet

⚠ Folgende Schritte mit Vorsicht durchführen, nur wenig Material auf einmal abtragen. Regelmäßig die Verriegelung nach Schritt 1 - Prüfung 2 überprüfen. Schon kaum sichtbarer Materialabtrag kann zu einer Verbesserung der Verriegelung führen. Wird zuviel Material abgetragen, entsteht zu viel Spiel und der Kopf bewegt sich trotz Verriegelung.

⚠ Vorsichtig arbeiten und Gerät gut führen, damit keine Kratzer am Gehäuse verursacht werden.

- Hintere Kante der Sperrklinke vorsichtig mit dem Dremel bearbeiten und gleichmäßig Material abtragen. Materialabtrag pro Durchgang im Bereich weniger hundertstel Millimeter, dann wieder Verriegelung prüfen.
- So lange wiederholen, bis Verriegelung korrekt und ohne Spiel einrastet.
