# Sostituzione staffa di supporto inferiore iMac Intel Retina 4K 21.5" 2019

Guida solo prerequisites per rimuovere la staffa...

Scritto Da: Adam O'Camb

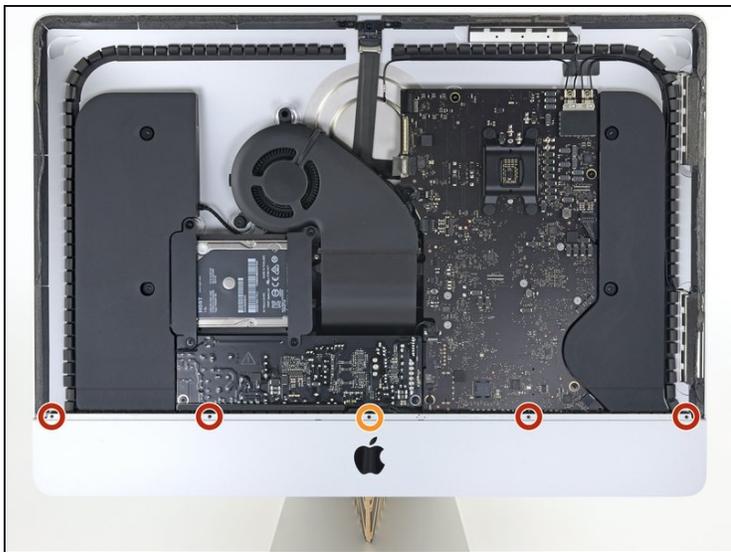
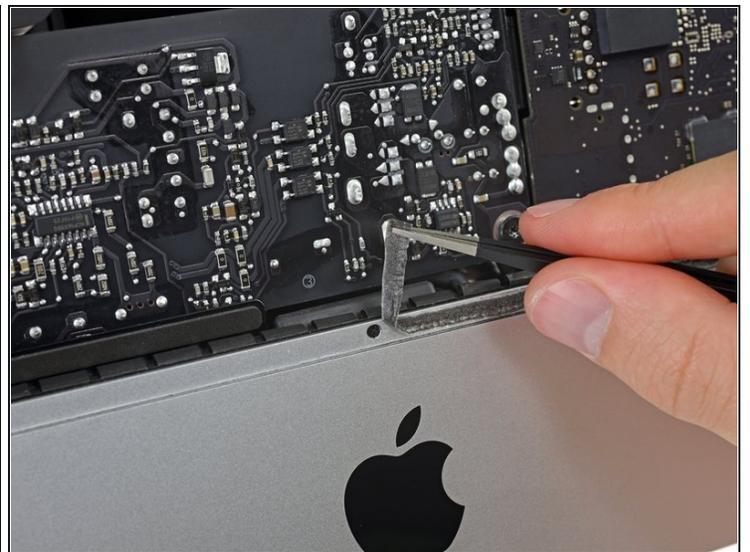
### Passo 1 — Rimuovi la staffa di supporto inferiore

- Svita le cinque seguenti viti a croce Phillips che tengono ferma la staffa di supporto inferiore:
  - Quattro viti da 3,2 mm
  - Una vite da 1,7 mm
- ⓘ Potresti dover rimuovere l'adesivo dello schermo dal bordo inferiore dell'iMac per accedere alle viti.

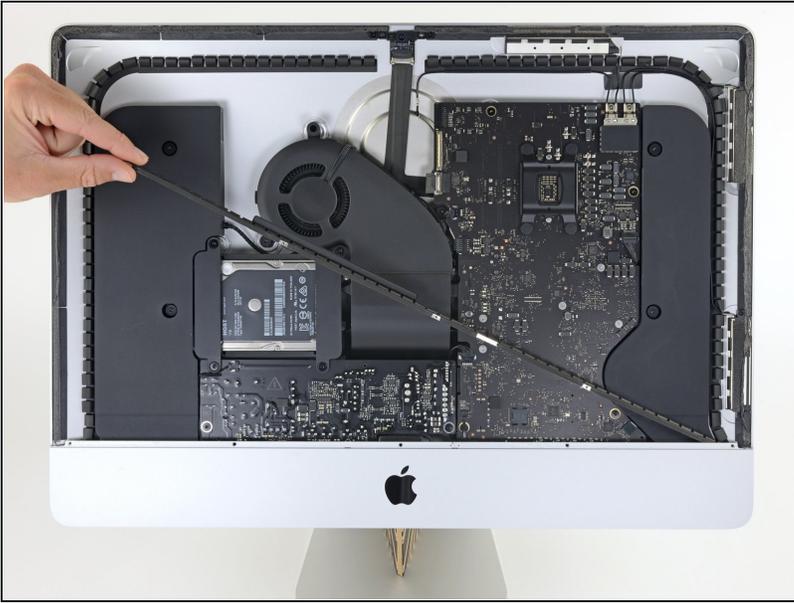
## Passo 2

- Rimuovi la staffa di supporto inferiore dall'iMac.
