Sostituzione scocca posteriore Nokia Lumia 635

Come sostituire la scocca posteriore del Nokia Lumia 635

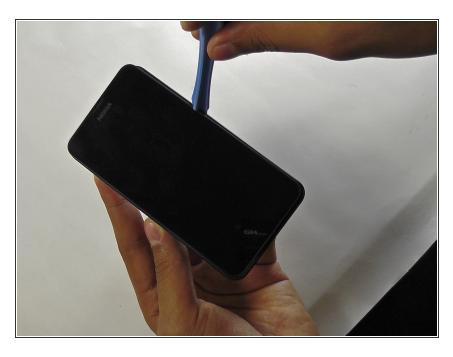
Passo 1 — Sostituzione scocca

- Inserisci uno strumento di apertura di plastica o un plettro nella fuga tra display e scocca.
- Quindi rimuovi la scocca posteriore.
- Non usare strumenti in metallo, o potresti danneggiare il tuo dispositivo.
