# Sostituzione tubo di aspirazione Shark Rotator NV502

Scritto Da: Caroline Swanson

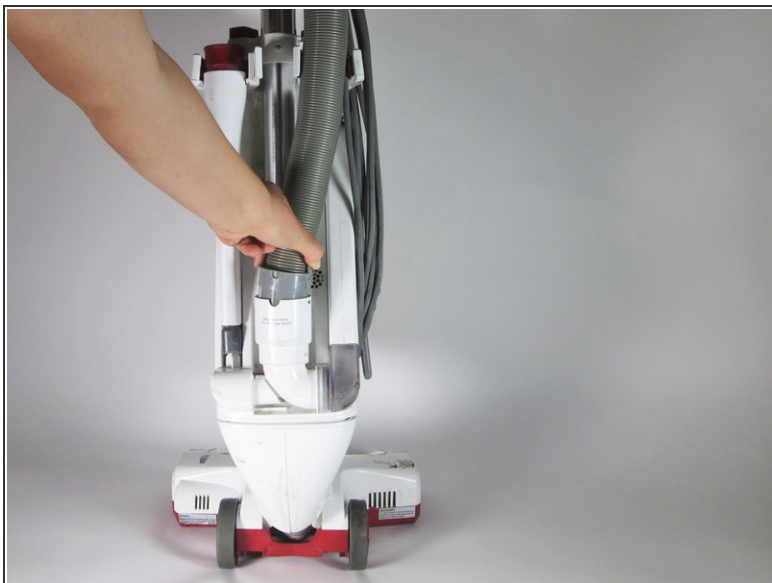
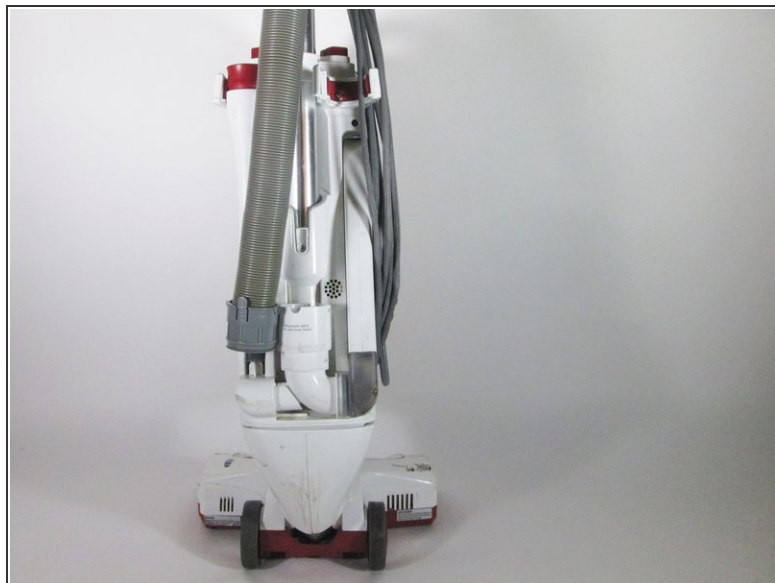
## Passo 1 — Tubo di aspirazione

- Rimuovi la parte inferiore del tubo dall'aspirapolvere premendo le alette su entrambi i lati del beccuccio.

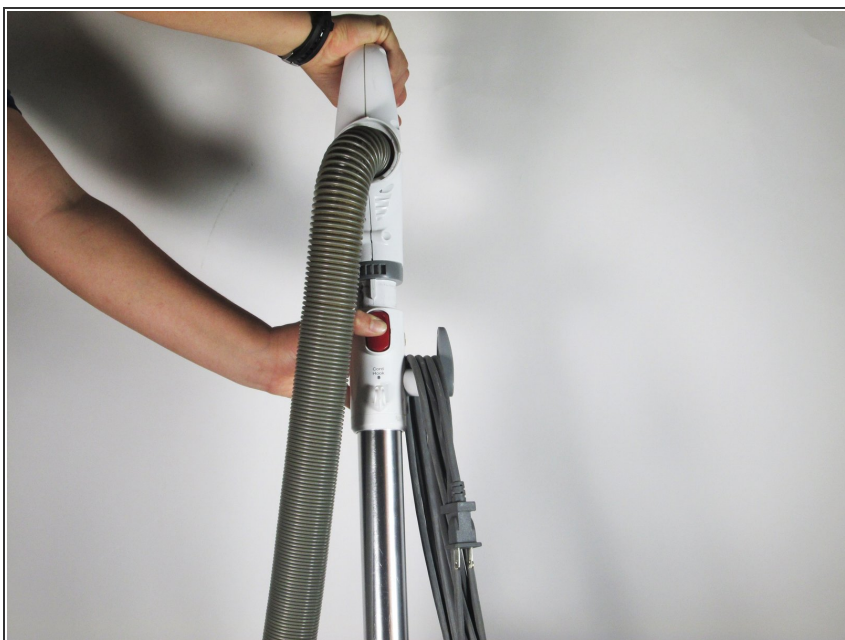
## Passo 2

- Rimuovi il manico da sopra l'aspirapolvere con il tubo di aspirazione collegato.

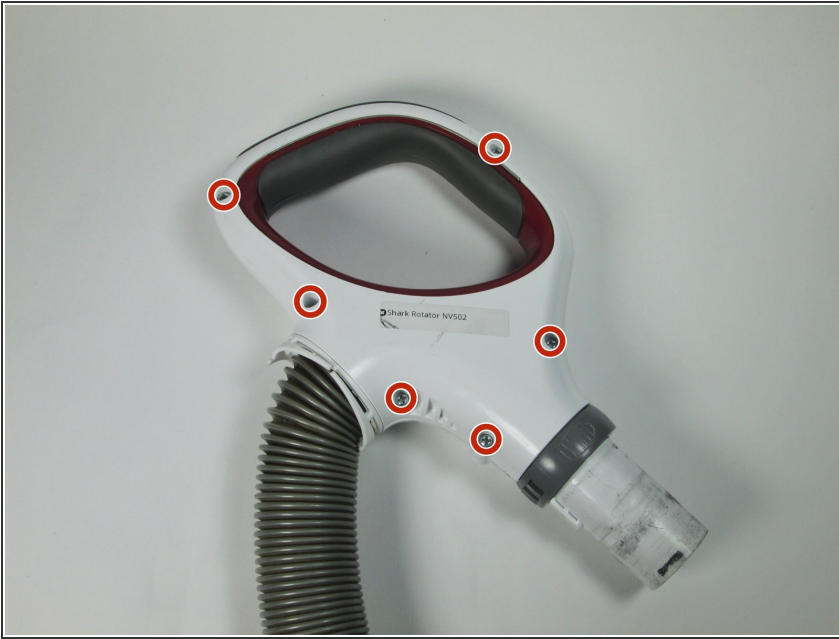
### Passo 3

- Svita le sei viti da 12 mm usando un cacciavite a croce Phillips #2 che tengono insieme il manico dell'aspirapolvere.

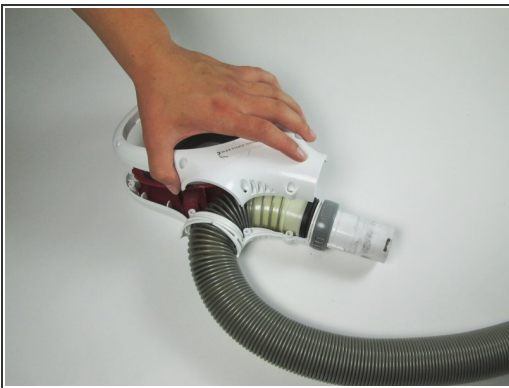
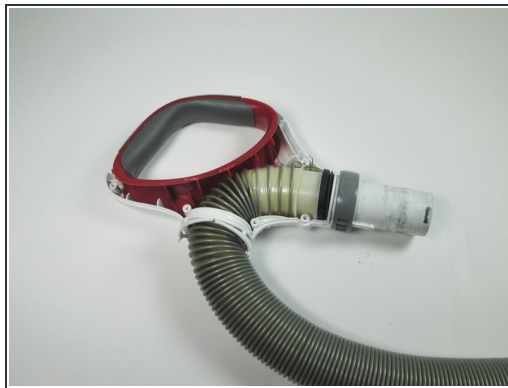
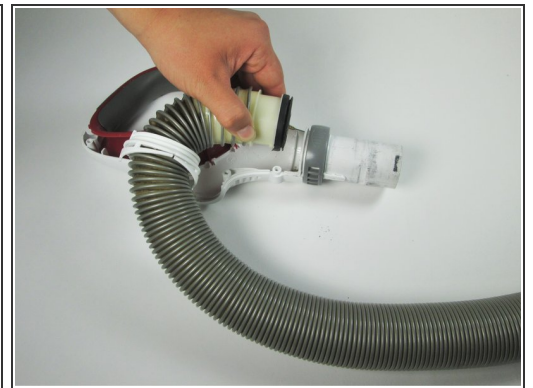
### Passo 4

- Rimuovi la copertura del manico.
- Rimuovi il tubo di aspirazione dal manico.

Per rimontare il tuo dispositivo, segui le istruzioni in ordine inverso.
